Procedimento de atualização do firmware por TFTP

Usado para atualizações de firmware quando não é possível o acesso via interface web, para o retorno do firmware original de alguns equipamentos e obrigatoriamente para atualizações dos modelos Edimax EW-7209APg e Realsat RS-5209APg.

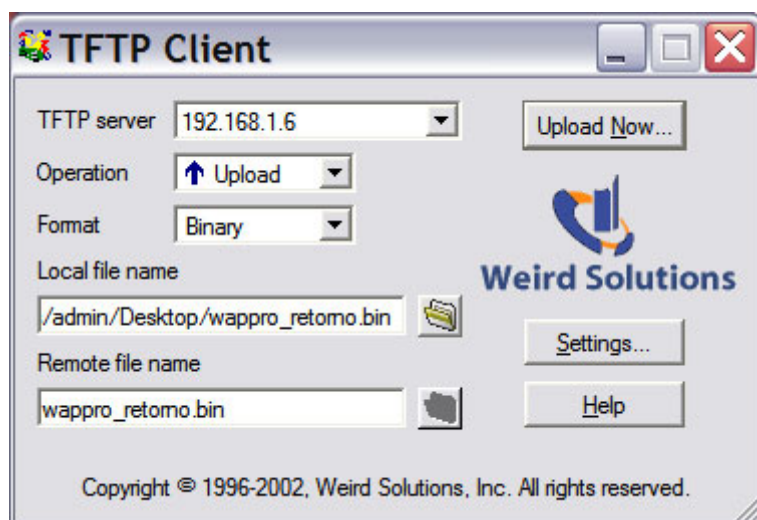
5 - Execute o software TFTP Cliente e coloque na opção TFTP Server o IP 192.168.1.6, Operation Upload, selecione o arquivo do firmware para enviar e clique em Upload Now...
